Naturbørnehaven Solstrålen

Legepladsinspektionsrapport

Legepladsens adresse: Kirkebyvej 56, Hvam, 9620 Ålestrup
Kontaktperson: Lene Kølkær Thaarup
Inspektion: Orla Jensen
Inspektionsdato: 05-08-2024

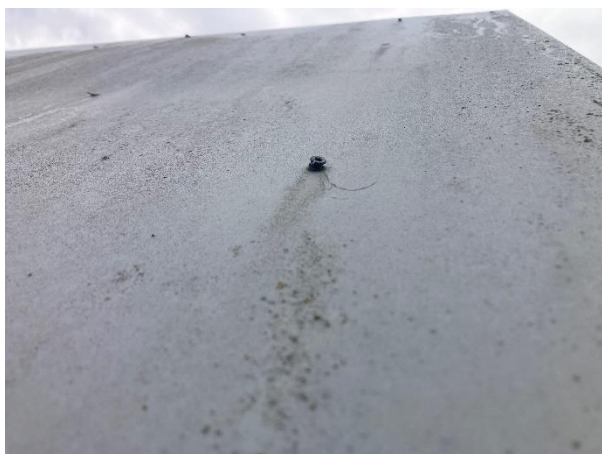
Foto 7A

Risiko for sårskader.
Mange steder i legeredskabet (Tagene) er der udstikkende skruer som børnene kan komme til skade på.

DS/EN 1176-1 pkt. 4.2.5. Redskabers finish

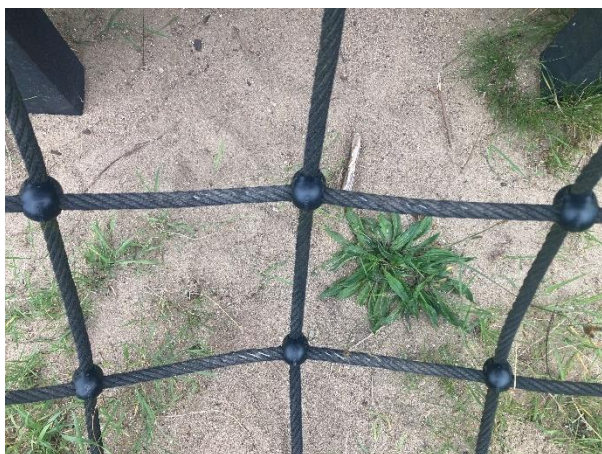
Foto 7B

Klatre-net er slidt ind til wire.
Hold øje med skadens udvikling i forbindelse med almindeligt tilsyn.

DS/EN 1176-7 pkt. 8.2.6. Rutinemæssigt vedligehold
DS/EN 1176-7 pkt. 8.2.7. Korrigerende vedligehold

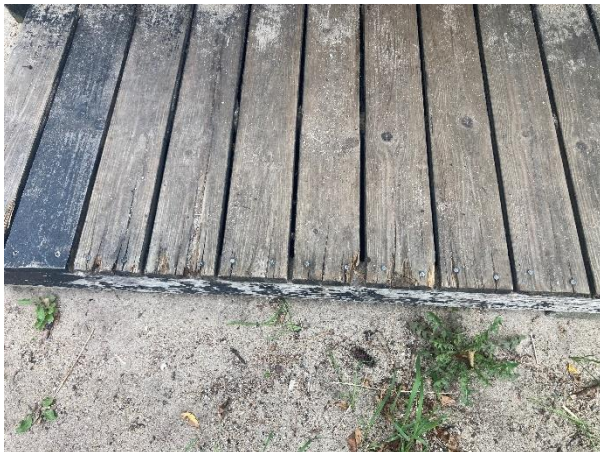
Foto 8A

Platformen er slidt. Observer skadens udvikling i forbindelse med almindeligt tilsyn.

DS/EN 1176-7 pkt. 8.2.6. Rutinemæssig vedligeholdelse
 DS/EN 1176-7 pkt. 8.2.7. Korrigerende vedligeholdelse

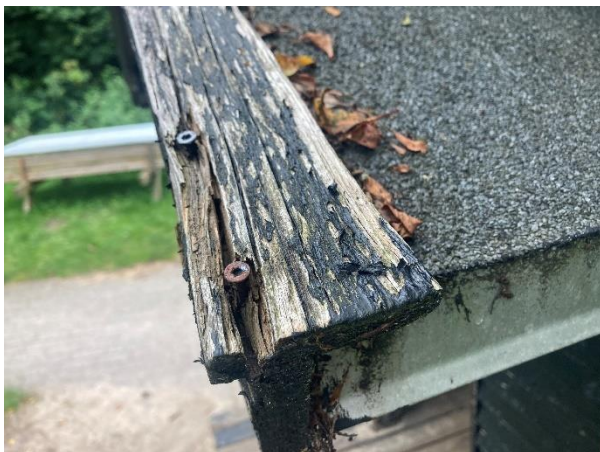
Foto 8B

Redskabet er i forfald.

Der er konstateret råd enkelte steder i taget. For at opretholde det nødvendige sikkerhedsniveau skal slidte og defekte dele udskiftes.

DS/EN 1176-1 pkt. 4.2.2. Konstruktionsintegritet
 DS/EN 1176-7 pkt. 8.2.6. Rutinemæssig vedligeholdelse
 DS/EN 1176-7 pkt. 8.2.7. Korrigerende vedligeholdelse

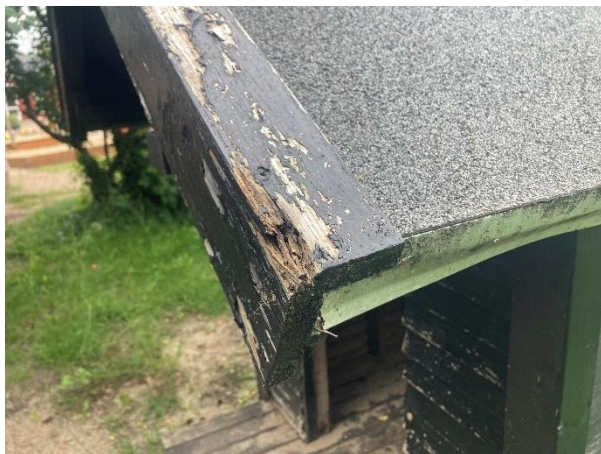
Foto 9A

Redskabet er i forfald.

Der er konstateret råd enkelte steder i taget. For at opretholde det nødvendige sikkerhedsniveau skal slidte og defekte dele udskiftes.

DS/EN 1176-1 pkt. 4.2.2. Konstruktionsintegritet

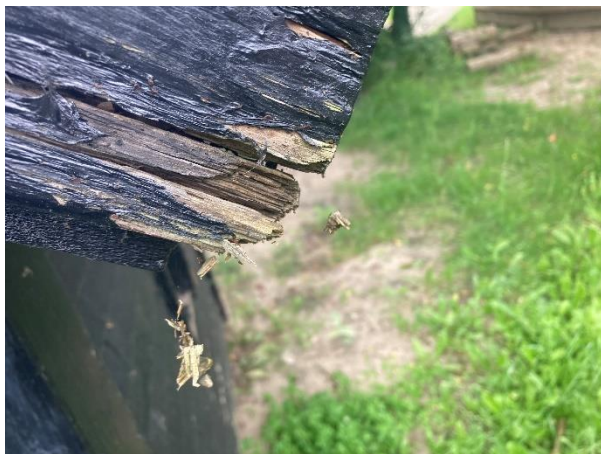
Foto 9B

Redskabet er i forfald.

Der er konstateret råd enkelte steder i taget. For at opretholde det nødvendige sikkerhedsniveau skal slidte og defekte dele udskiftes.

DS/EN 1176-1 pkt. 4.2.2. Konstruktionsintegritet

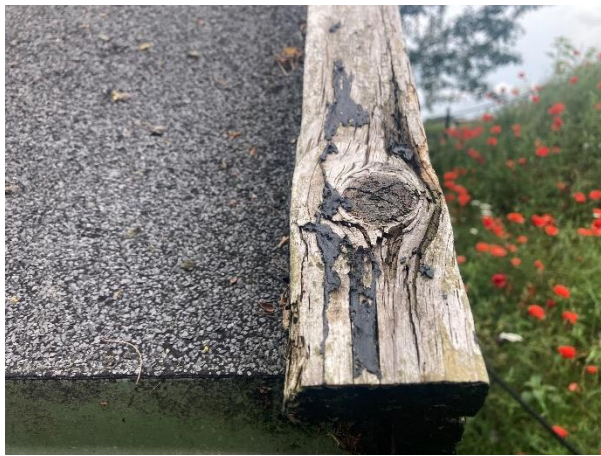
Foto 9C

Redskabet er i forfald.

Der er konstateret råd enkelte steder i taget. For at opretholde det nødvendige sikkerhedsniveau skal slidte og defekte dele udskiftes.

DS/EN 1176-1 pkt. 4.2.2. Konstruktionsintegritet

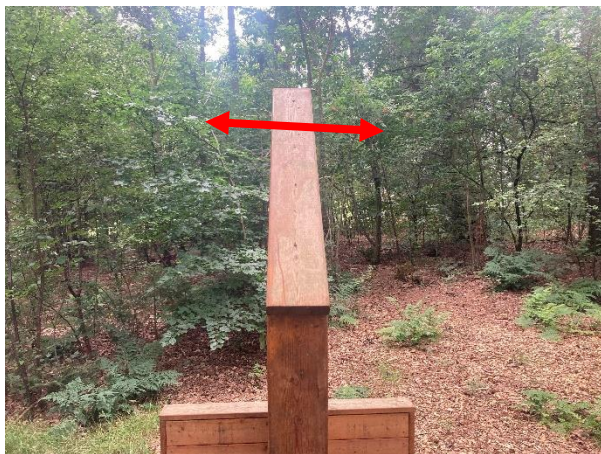
Foto 13A

Viste komponenter er løse og bør derfor efter-spændes.
Rutinemæssigt vedligehold bør bl.a. omfatte efter-spænding af befæstelseselementer.

DS/EN 1176-7 pkt. 8.2.6. Rutinemæssig vedligeholdelse
DS/EN 1176-7 pkt. 8.2.7. Korrigerende vedligeholdelse

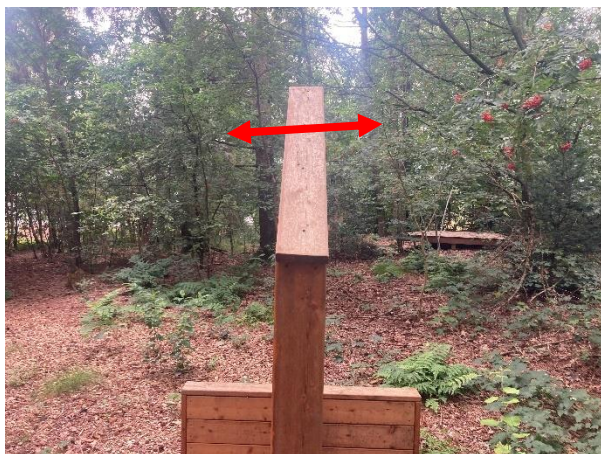
Foto 14A

Viste komponenter er løse og bør derfor efter-spændes.
Rutinemæssigt vedligehold bør bl.a. omfatte efter-spænding af befæstelseselementer.

DS/EN 1176-7 pkt. 8.2.6. Rutinemæssig vedligeholdelse
DS/EN 1176-7 pkt. 8.2.7. Korrigerende vedligeholdelse

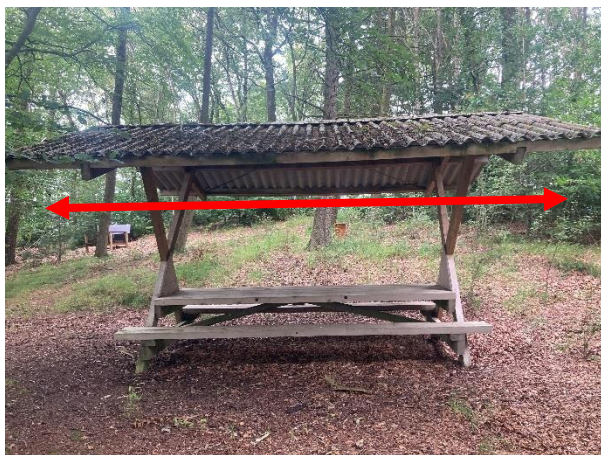
Foto 17A

Viste Redskab er meget vakkelvorn. og bør derfor efterspændes.

DS/EN 1176-7 pkt. 8.2.6. Rutinemæssig vedligeholdelse

Rutinemæssigt vedligehold bør bl.a. omfatte efterspænding af befæstelselementer.

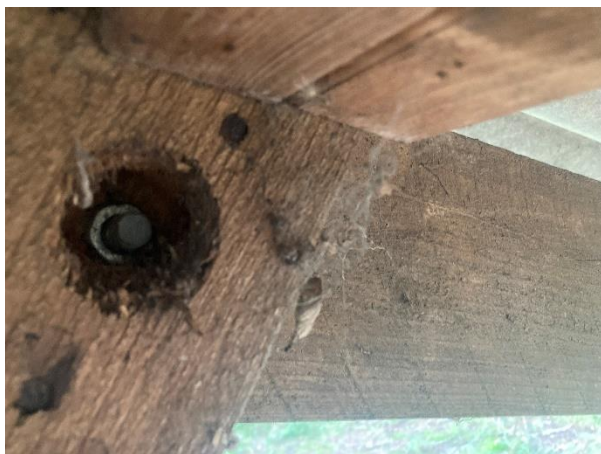
Foto 17B

Der er ingen skiver på bolte hvilket kan være medvirkende til det bliver vakkelvorn
